**APLIKASI PROXIMITY SENSOR PADA MESIN RAJUT DATAR SEMI OTOMATIS BERBASIS KOMPUTER**  
*PROXIMITY SENSOR APPLICATION ON SEMI-AUTOMATIC FLAT KNITTING MACHINE COMPUTER-BASED*

**Agus Hananto\*, Didin Wahidin**

Politeknik STTT Bandung, Bandung, 40272, Indonesia

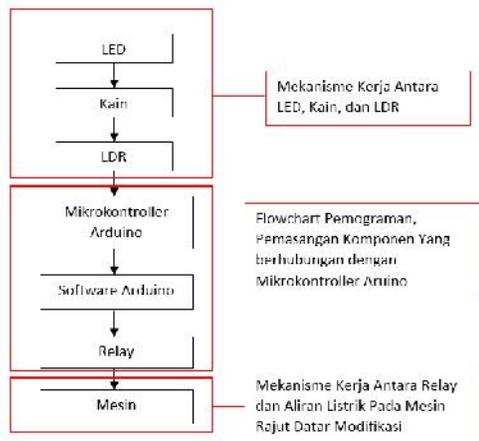
Gambar 2. Konsep rancangan alat pendeteksi cacat kain berlubang rajut.

Sensor LDR akan menghitung intensitas cahaya pada salah satu sisi kain yang dipancarkan oleh lampu yang dipancarkan pada salah satu sisi kain lainnya. Hasil pembacaan dari sensor LDR ini berupa nilai intensitas, kemudian oleh mikrokontroler *arduino*, nilai ini diolah menjadi bentuk sinyal digital yang memberikan output berupa pemutus *relay* untuk mematikan motor

penggerak mesin dan mengaktifkan alarm<sup>9</sup>. Nilai intensitas cahaya yang diterima oleh sensor LDR akan diperiksa oleh mikrokontroler *arduino uno*, didalam pemrograman akan dibuat parameter nilai intensitas yang diperbolehkan (kondisi normal) dan nilai intensitas yang kondisi upnormal. Jika sensor membaca nilai intensitas cahaya normal, maka mesin tidak terdeteksi adanya cacat kain berlubang. Namun jika nilai intensitas upnormal maka mesin akan terdeteksi adanya cacat kain berlubang, sehingga akan mengaktifkan *relay* pemutus motor penggerak dan menyalakan alarm.

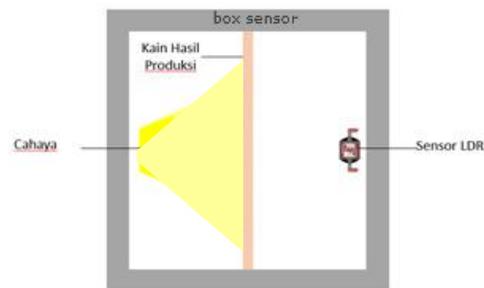
Gambar 3. Skema sensor deteksi kondisi normal

Gambar 3. Menunjukkan sensor tidak mendeteksi adanya cacat kain berlubang. Dapat dilihat bahwa pancaran cahaya terhalangi oleh kain sehingga sensor LDR tidak mendeteksi adanya cacat kain berlubang, sensor LDR akan menghitung nilai intensitas cahaya yang diterima, nilai ini akan diperiksa oleh mikrokontroler dan merupakan nilai intensitas cahaya normal atau dianggap tidak terdapat cacat kain berlubang.

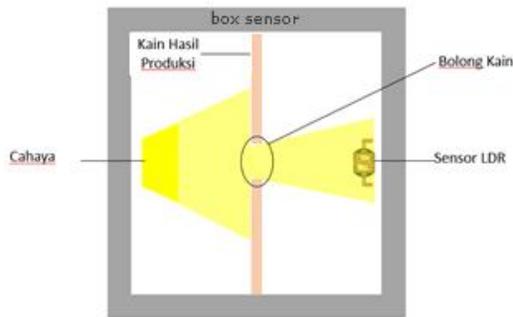
Gambar 4. Skema sensor deteksi kondisi abnormal

Sedangkan pada gambar 4. menunjukkan sensor LDR mendeteksi adanya cacat kain berlubang. Dapat dilihat bahwa nilai intensitas cahaya yang diterima oleh sensor LDR lebih besar, dikarenakan pancaran cahaya tidak terhalang sempurna oleh kain rajut, melainkan adanya lubang pada salah satu bagian kain. Karena kondisi tersebut maka mesin akan berhenti beroperasi serta mengaktifkan alarm.

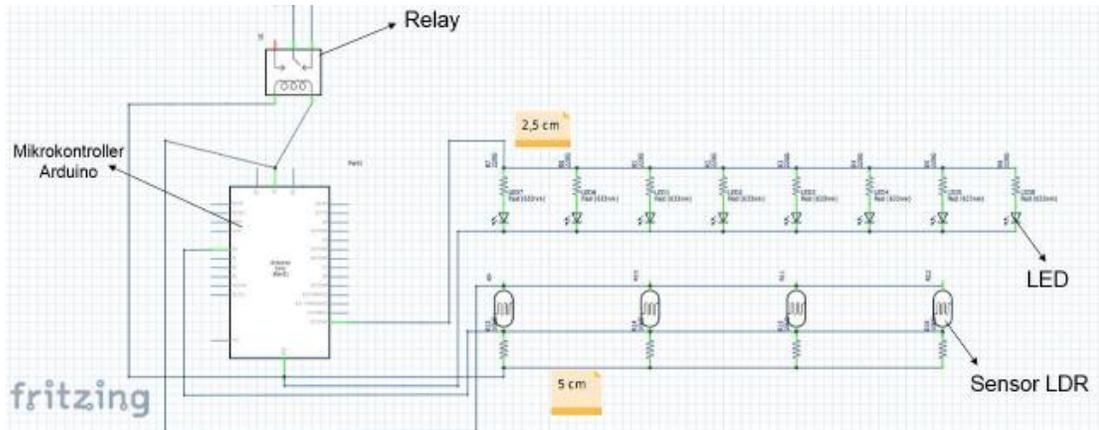
Gambar 6. Rangkaian komponen alat uji pendeteksi cacat kain berlubang rajut.

Rangkaian sensor LDR, mikrokontroler dan *relay* modul ditunjukkan pada gambar 6 dibawah ini:

Pada gambar 6. dapat dilihat rangkaian antara LED, LDR, *relay*, dan mikrokontroler *Arduino*. Pada rangkaian sebelum LED (merah 633 nm) dipasang resistor 220 ohm, hal tersebut bertujuan supaya tegangan yang diterima oleh LED tidak melebihi kapasitas dari LED tersebut yang akan menyebabkan kerusakan pada LED. Pada rangkaian setelah sensor LDR dipasang resistor 10.000 Ohm yang bertujuan untuk menjaga stabilitas rangkaian. Terdapat beberapa *pin* yang dipasang pada rangkaian tersebut diantaranya, yaitu:

- Salah satu kaki resistor 220 Ohm dipasang pada *pin* 13 lalu kaki positif LED dipasang setelah resistor tersebut, sedangkan kaki negatif LED dipasang pada *pin ground* Mikrokontroler *Arduino*.
- Salah satu kaki LDR dipasang pada *output* 5v dan kaki yang lain dihubungkan dengan salah satu kaki resistor 10.000 ohm, lalu kaki resistor yang lainnya dihubungkan dengan *pin ground* Mikrokontroler *Arduino*.
- Kabel *jumper* dipasang diantara LDR dan resistor 10.000 ohm, lalu

ujung lain dari kabel *jumper* dihubungkan ke *pin* A0.

- Output* 5v dipasang pada *pin* vcc yang terdapat pada *relay*, *pin* ground pada *relay* dipasang pada *pin* ground Mikrokontroler *Arduino*, *Pin* IN dipasang pada *pin* 8 Mikrokontroler *Arduino*.
- Untuk *relay* dipasang pada normal *close* yang secara langsung berhubungan dengan rangkaian listrik mesin rajut datar modifikasi.

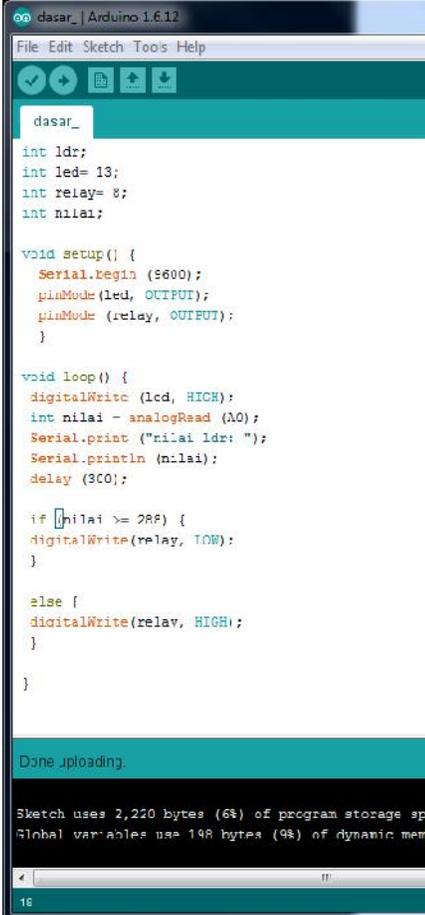
Gambar 7. Pemrograman Mikrokontroler

Pada bagian deklarasi awal menunjukkan bahwa variabel LDR dan variabel nilai menggunakan tipe data *int*. Untuk variabel LED dipasang pada *pin* 13 bertujuan supaya dapat berhubungan dengan mikrokontroler *Arduino*. Sedangkan untuk *relay* dihubungkan dengan *pin* 8 bertujuan supaya *relay* dapat diberi perintah oleh mikrokontroler *Arduino*.

Bagian *loop* atau bagian utama yang akan menjalankan program secara berulang-ulang. Pada baris 13 menunjukkan bahwa LED dalam kondisi menyala. Pada baris 14 menunjukkan bahwa variabel nilai dihubungkan dengan *pin* A0 yang merupakan input dari program tersebut. Baris 15 dan 16 berfungsi untuk memunculkan nilai LDR yang diterima oleh sensor dengan diberi *delay* 300. *Delay* 300 menunjukkan bahwa nilai akan muncul dalam rentan waktu 300 ms. Program pada baris berikutnya menunjukkan sebuah perintah berupa jika nilai variabel nilai lebih atau sama dengan 288 maka *relay* dalam kondisi *low*, hal tersebut dapat diasumsikan terdapat cacat kain berlubang pada kain hasil produksi. Selanjutnya pada baris 23 dan 24 menunjukkan bahwa nilai dari variabel nilai adalah kurang dari 288 maka *relay* dalam kondisi *high*, hal tersebut menunjukkan bahwa tidak terdapat cacat kain berlubang pada kain hasil produksi.

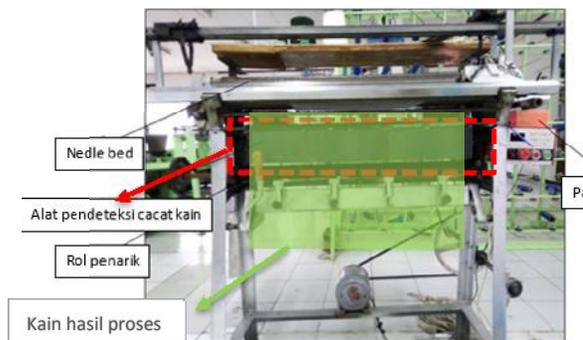
Gambar 10. Hasil perakitan alat *box* sensor pada mesin rajut datar semi otomatis

Selain itu penggunaan sensor LDR akan memudahkan dalam mendeteksi cacat kain berlubang walaupun cacat kain tersebut tidak terletak tepat diatas sensor LDR. Gambar 10 menunjukkan perakitan alat *box* sensor dan mesin rajut datar semi otomatis.

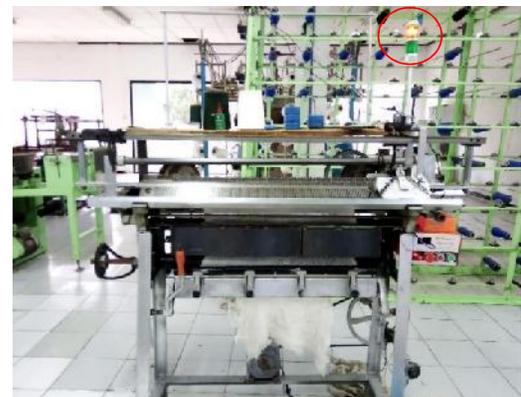
Gambar 12. kondisi mesin saat terjadi cacat kain berlubang

Dapat dilihat pada gambar 12. bahwa pada kain hasil produksi terdapat cacat kain berlubang. Karena terdapat cacat kain berlubang pada kain, maka nilai intensitas cahaya yang diterima oleh sensor LDR melebihi nilai normal yang telah ditentukan sebelumnya. Pada penelitian ini dibatasi pada range nilai intensitas cahaya yang melebihi nilai normal sebagaimana ditunjukkan pada tabel 1 dibawah ini:

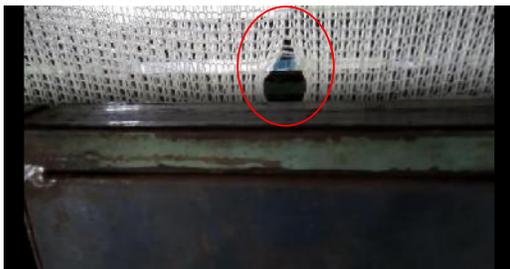
Gambar 13. Cacat kain berlubang Dengan Diameter 20 mm

Pada Gambar 13. menunjukkan keadaan jika terjadi cacat kain berlubang dengan lebar 20 mm. Saat melakukan percobaan dengan cara memutuskan benang ke arah *wale*

menghasilkan diameter 20 mm ketika mesin sedang beroperasi, mesin rajut datar modifikasi langsung berhenti dan setelah dipastikan pada layar komputer terdapat nilai LDR yang menunjukkan angka 302, nilai ini melebihi nilai normal yang ditentukan. hal tersebut membuktikan bahwa sensor membaca adanya cacat kain berlubang pada saat mesin beroperasi., Karena prinsip dari kain rajut adalah menjerat maka jika terjadi bolong akan berdampak pada jerat sebelumnya, yaitu jeratan sebelumnya akan lepas ke arah *wale*. Pada Gambar 14. menunjukkan keadaan jika terjadi cacat kain berlubang dengan lebar 25 mm. Saat melakukan percobaan pemberian bolong berdiameter 25 mm dengan keadaan mesin sedang beroperasi, tidak berapa lama mesin tersebut berhenti dan nilai intensitas cahaya pada layar komputer menunjukan angka 340, nilai ini melebihi nilai intensitas cahaya normal yang ditentukan sehingga mesin berhenti. Kondisi ini menunjukkan bahwa sensor mendeteksi adanya cacat kain berlubang pada kain hasil produksi..
